2008年岩手・宮城内陸地震災害調査報告 43号口絵

その他（別言語等） のタイトル	2008年岩手・宮城内陸地震災害調査報告
雑誌名	主要災害調査
巻	43
発行年	2010-03
URL	https://nied-ir.bosai.go.jp/?action=repository_uri&item_id=1520

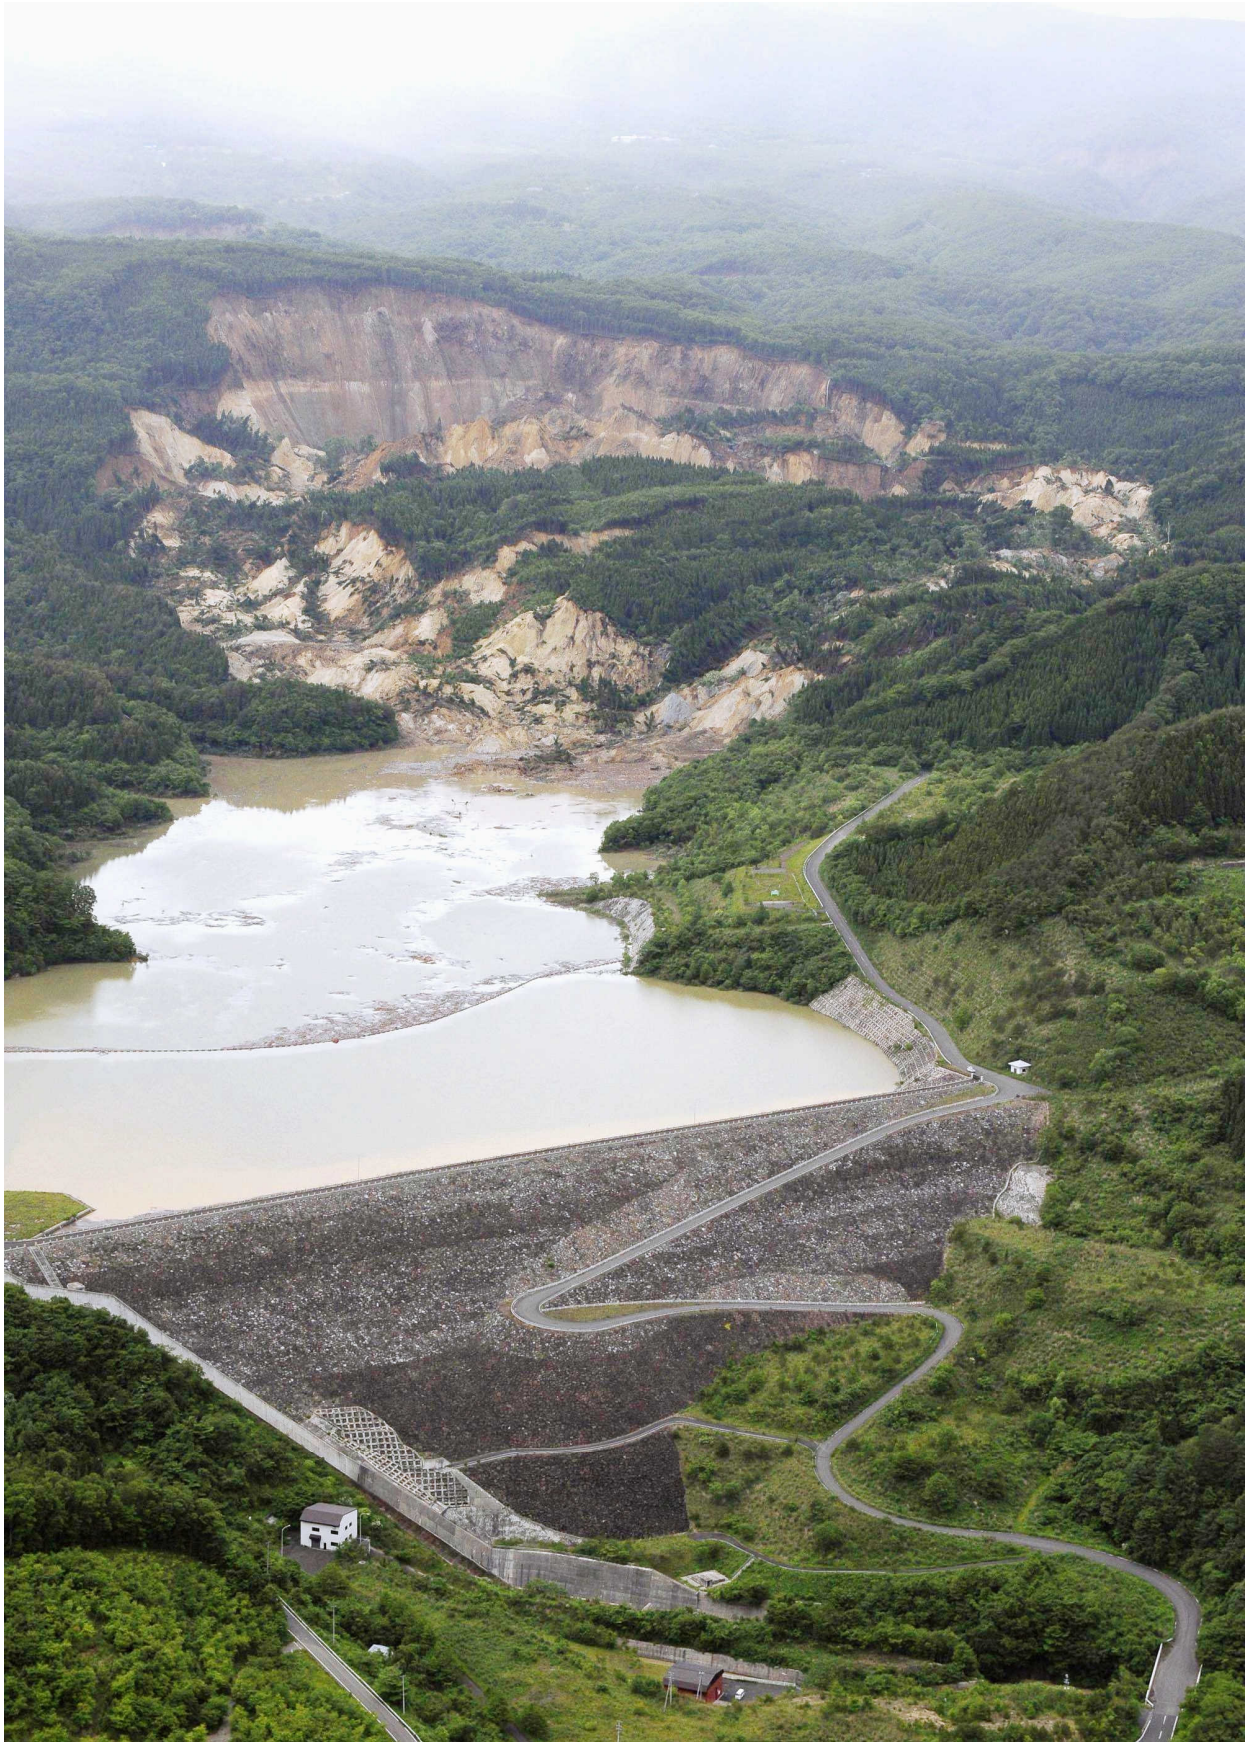
口絵 1 二迫川上流，荒砥沢ダムの直上で発生した巨大地すべり全景（共同通信社提供）

Fig. 1 Gigantic landslide upstream from the Aratozawa Dam on the Nihasama River (Kyodo Press).

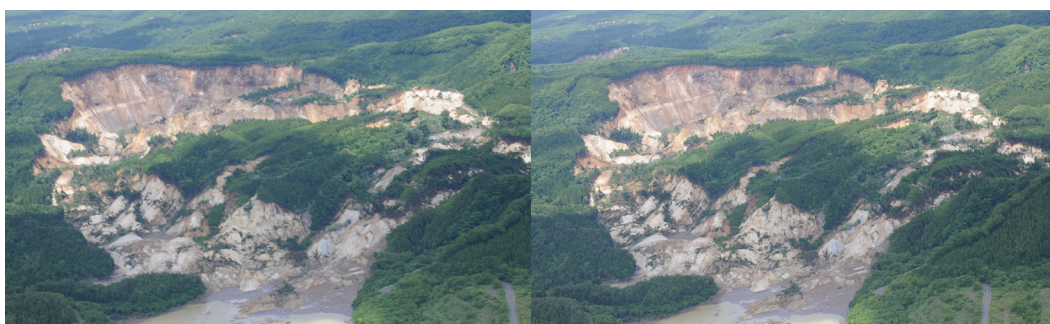
口絵 3 荒砥沢地すべりの斜め空撮写真ステレオペア (撮影：井口隆)
 Fig. 3 Bird's eye photograph of the Aratozawa landslide (stereo pair).

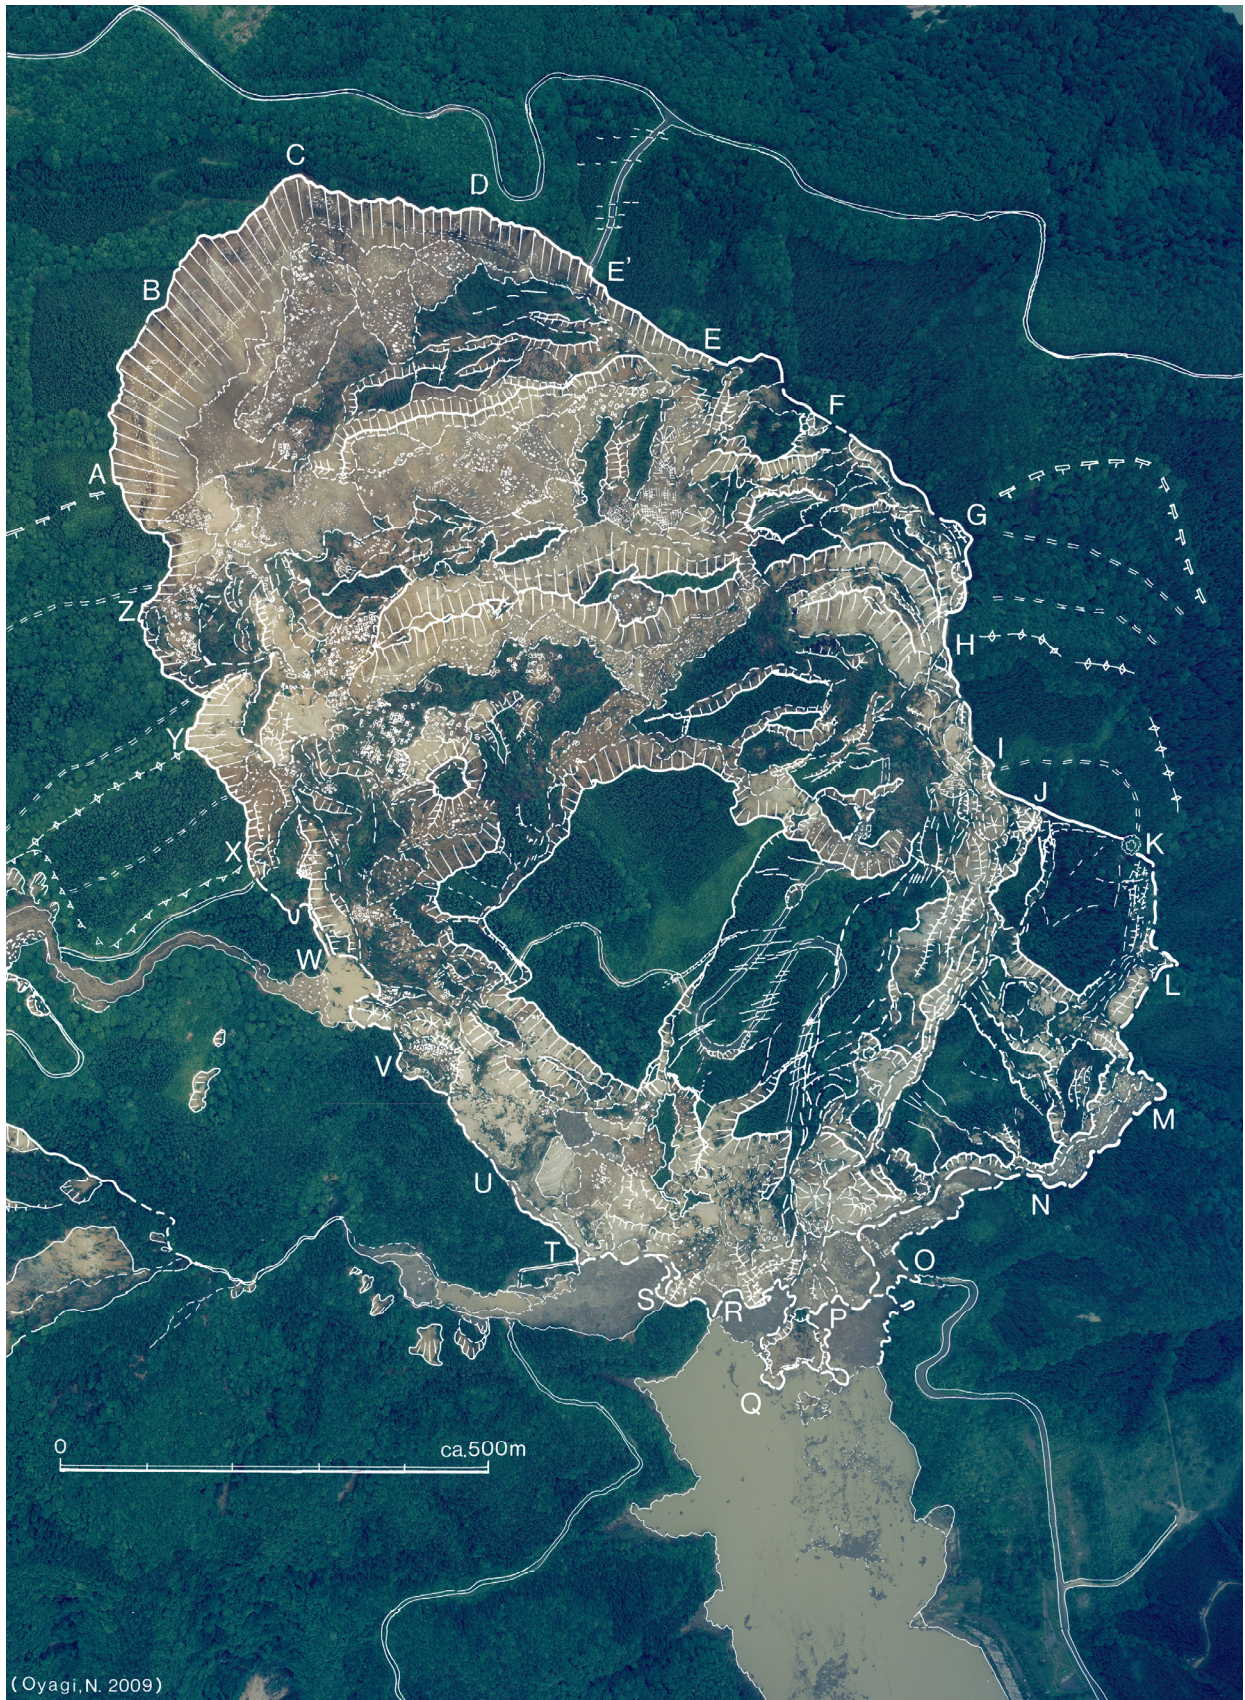
口絵 5 宮城県栗原市荒砥沢地すべりの変動判読図 (判読：大八木規夫，写真：アジア航測撮影)
 Fig. 5 Air-photograph interpretation map of Aratozawa landslide (by Norio Oyagi).

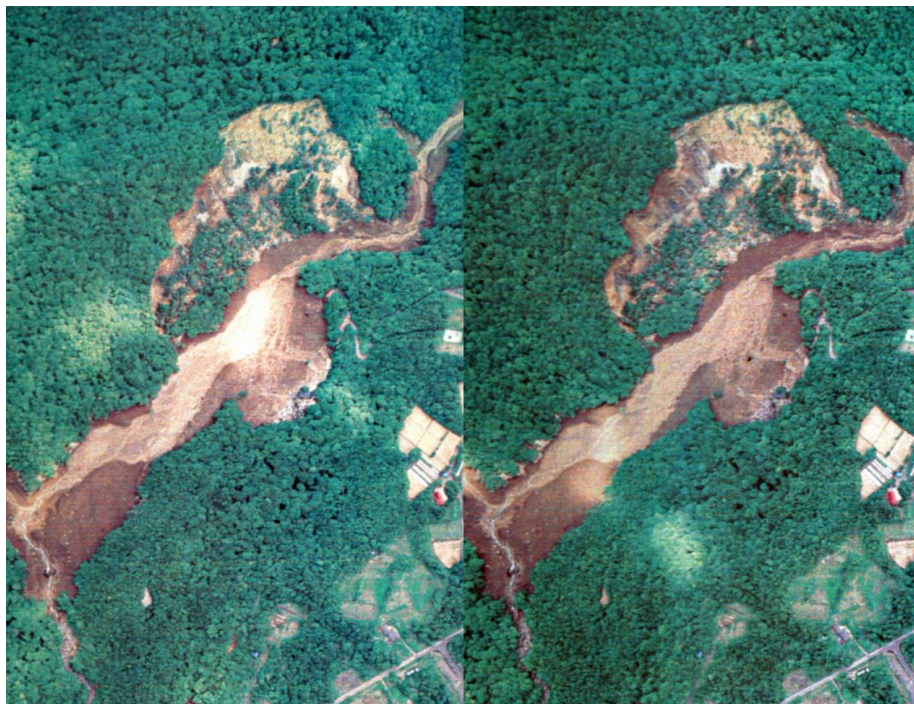
口絵 8 駒の湯温泉付近の土石流による被災状況（アジア航測撮影）
Fig. 8 Aftermath of the debris flow shown around Komanoyu hot spring (Asia Air Survey).

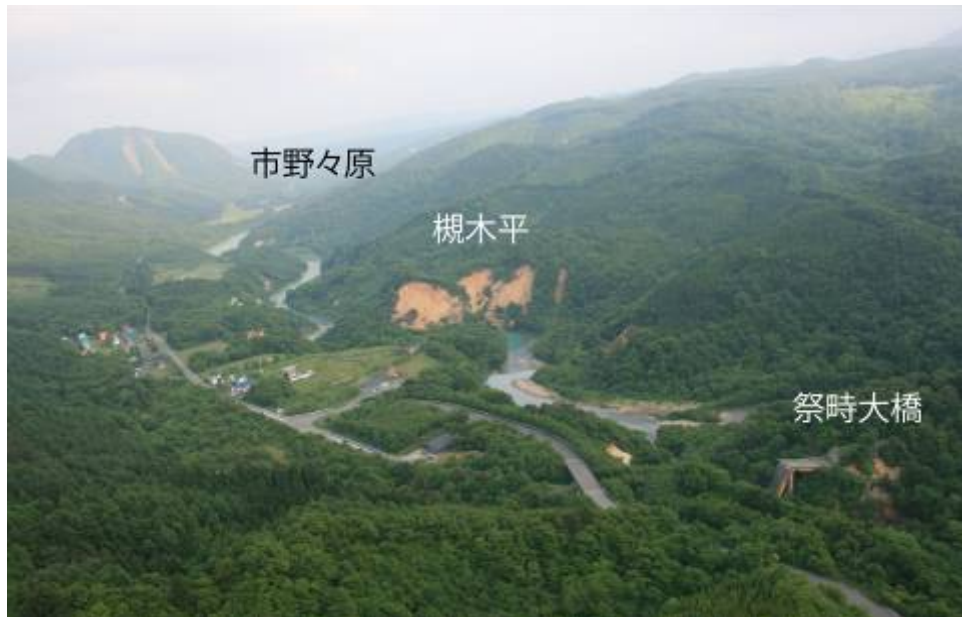
口絵 9 2008 年岩手・宮城内陸地震により落橋した祭時大橋と槻木平，市野々原において河道閉塞の生じた磐井川（岩手県一関市）（撮影：青井 真）

Fig. 9 Matsurube Bridge and Iwai River (Ichinoseki City, Iwate Prefecture).

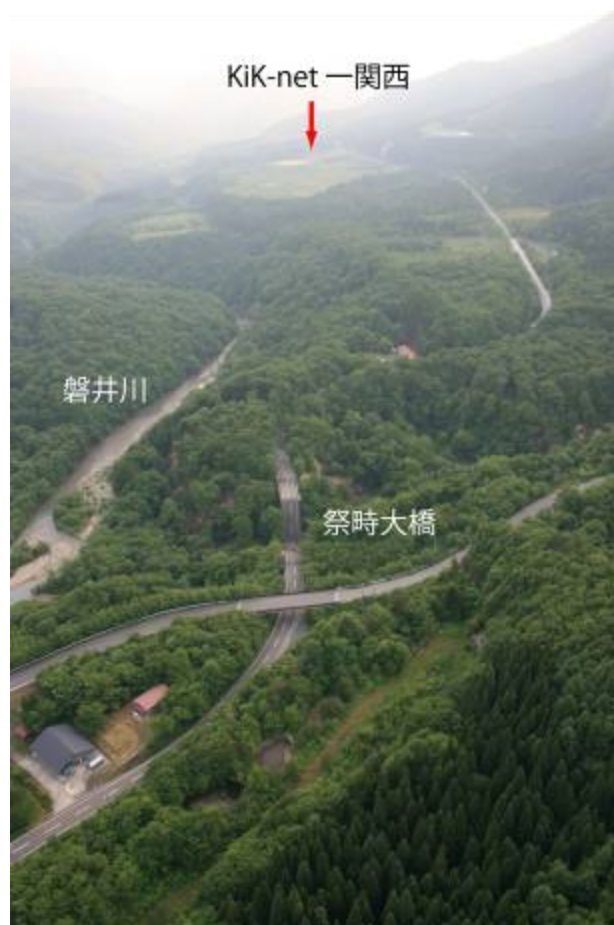
口絵 10 祭時大橋と KiK-net 一関西観測点（撮影：青井 真）

Fig. 10 Matsurube Bridge and KiK-net West-Ichinoseki observation station

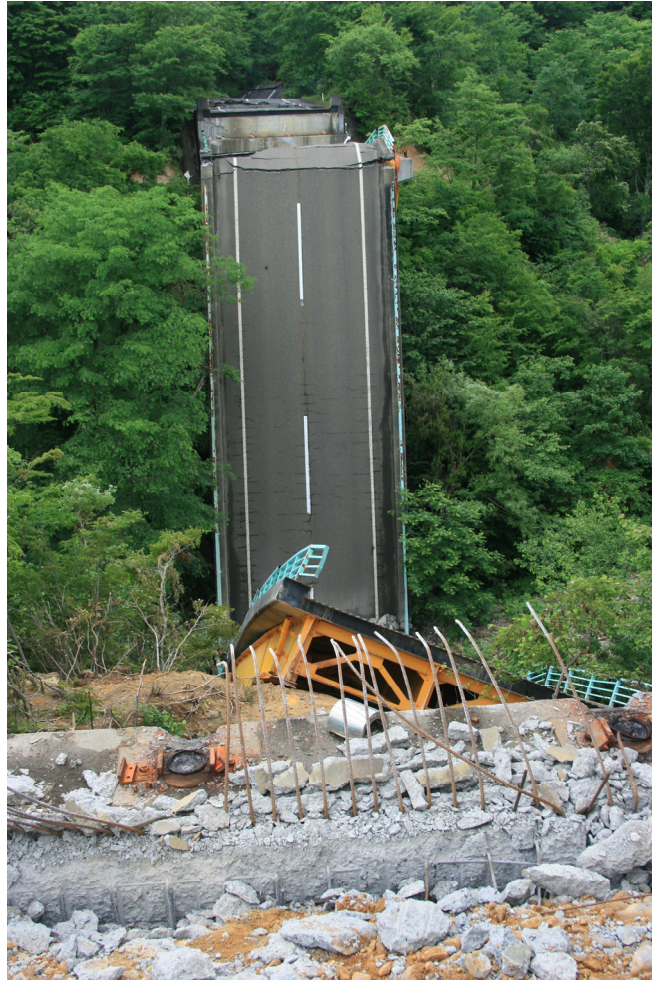
口絵 11 祭時大橋の近景（撮影：青井 真）
Fig. 11 Close-up view of Maturube Bridge.

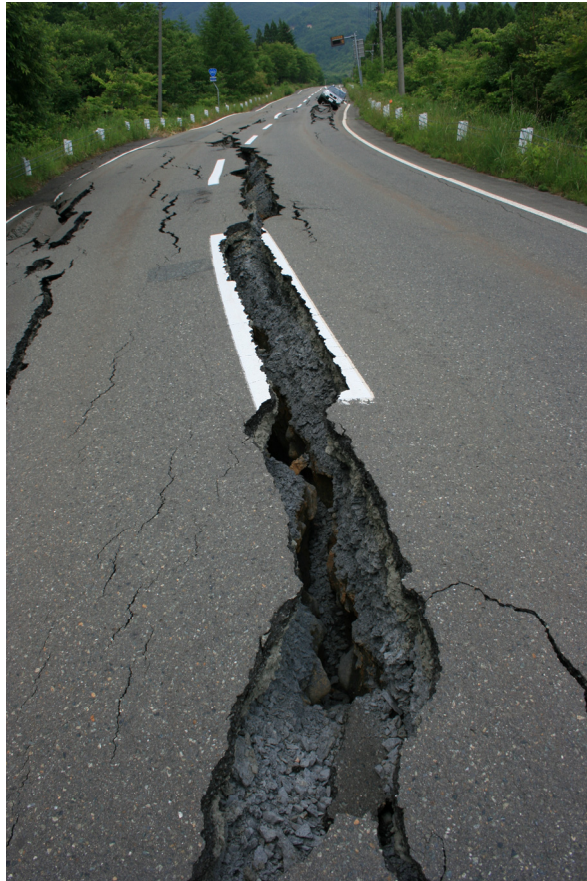
口絵 13 岩手県一関市祭時の国道 342 号線に見られた地割れ（撮影：青井 真）
Fig. 13 Crack on the Route 342 at Maturube near KiK-net West-Ichinoseki station.

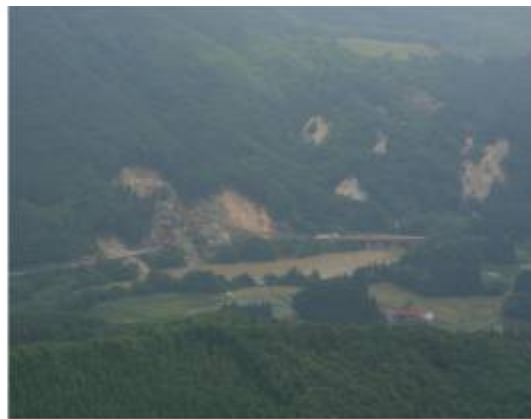
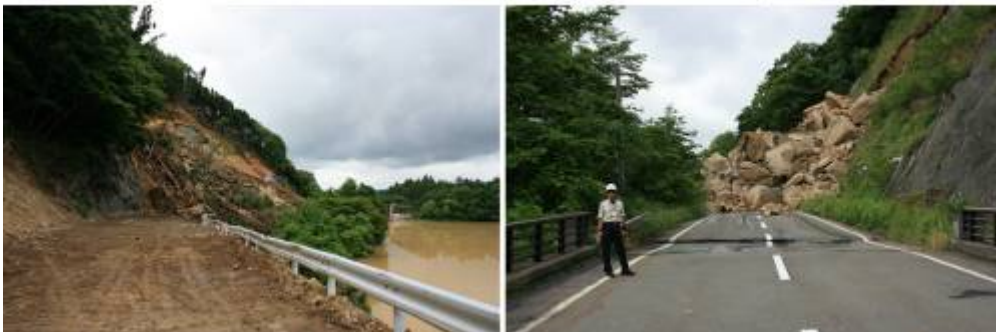
口絵 14 岩手県一関市矢櫃ダム左岸の岩盤崩落（撮影：青井 真）
Fig. 14 Rock block failure at Yabitsu Dam (Ichinoseki City, Iwate Prefecture).

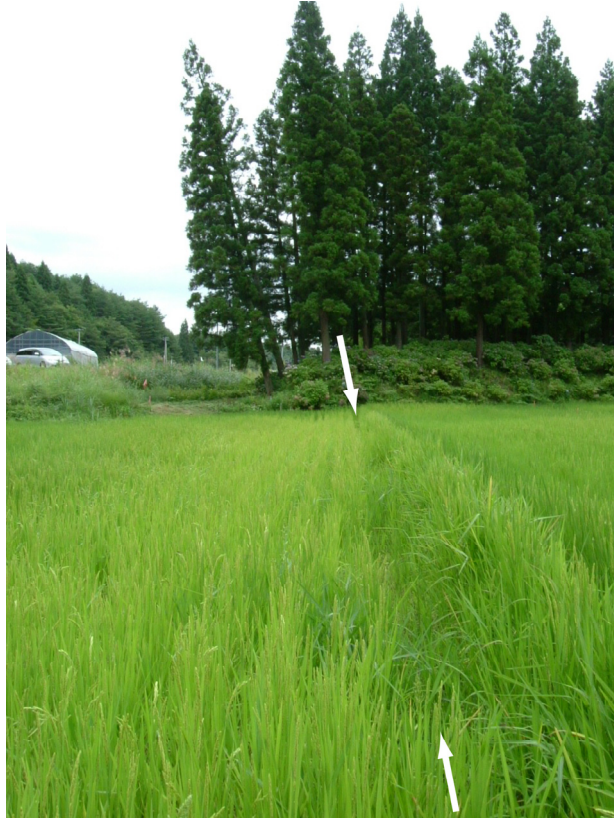
口絵 16 岩手県一関市柵木立地区にて出現した地表断層。水田中の矢印で挟まれた部分に上下の食い違いが見られる。断層は奥の木立を通り越して続いており、この食い違いのために木立の最も左に位置する2本の木が傾いている。(撮影：鈴木 亘)

Fig. 16 Surface rupture observed at Hanokidachi (Ichinoseki City, Iwate Prefecture). Linear vertical offset is found in the rice field as indicated by the white arrows.

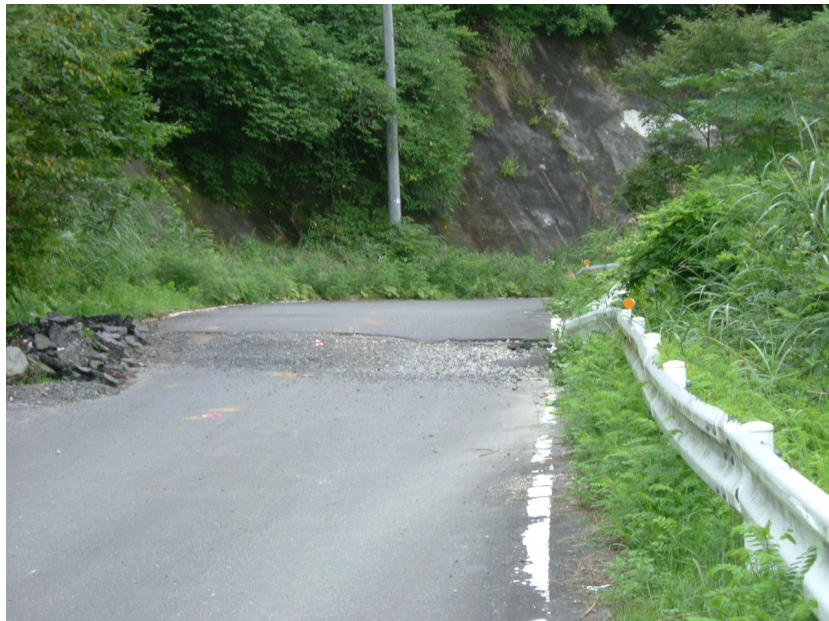
口絵 17 宮城県栗原市荒砥沢ダム右岸の道路に出現した地表断層 (撮影：鈴木 亘)

Fig. 17 Surface rupture observed at Aratozawa Dam.
